Evolución de la fatiga superficial en engranajes de acero al carbono

Por todas estas razones, este artículo analiza experimentalmente la evolución de la fatiga por contacto superficial de los engranajes rectos de acero de bajo contenido de aleación de carbono y sus consecuencias en el rendimiento de la transmisión en términos de amplitud de vibración. El objetivo final del trabajo sería definir un tamaño de picadura permitido y reducir el sobredimensionamiento de la transmisión.

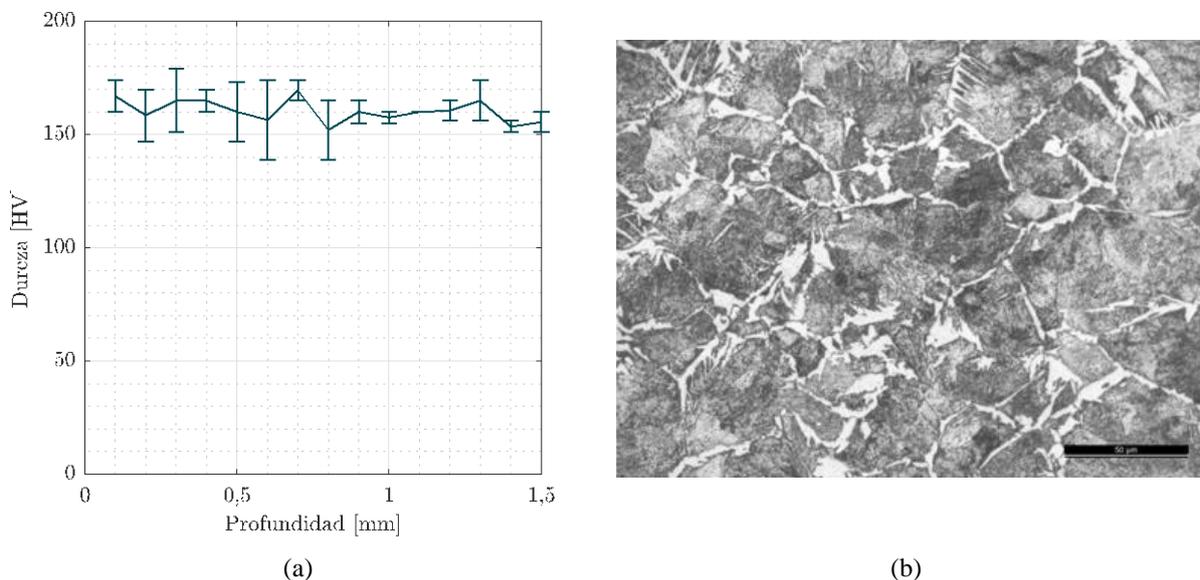
Figura 1: Material de partida, acero al carbono C45: (a) Dureza y (b) Microestructura.

El material empleado para fabricar los engranajes ha sido el acero al carbono C45 bonificado (temple y revenido) con una dureza media medida de 160 HV (ver Figura 1 (a)). La microestructura del material de partida muestra una matriz perlítica claramente definida, compuesta por áreas claras de ferrita y áreas oscuras de cementita (Figura 1(b)). Esta estructura perlítica proporciona al material una combinación de tenacidad y resistencia, lo que lo hace adecuado para aplicaciones en engranajes.

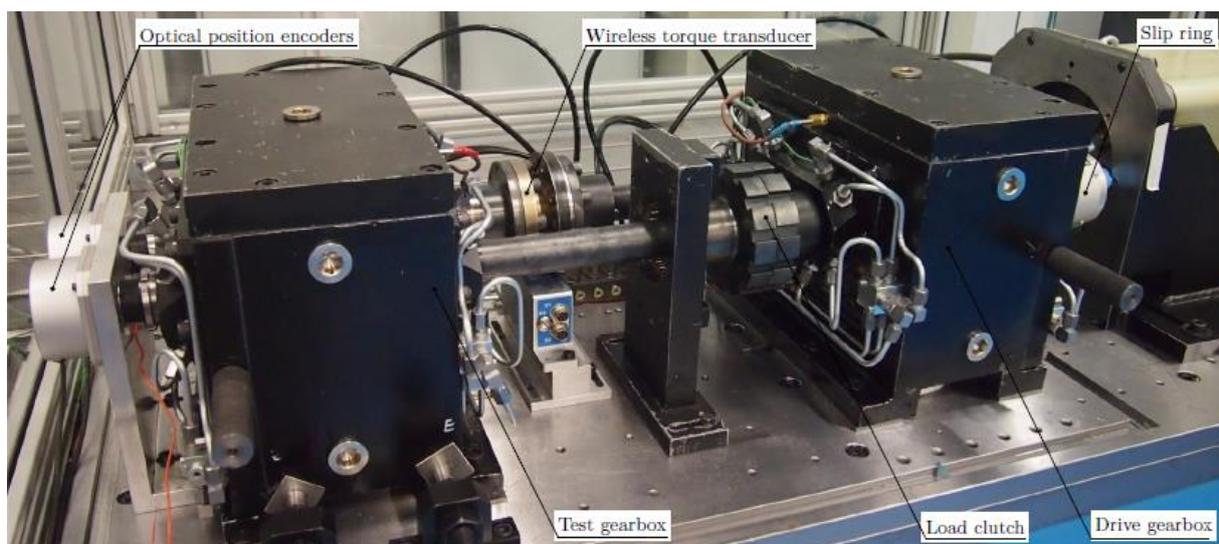
Figura 2: Banco de pruebas empleado para realizar los ensayos [30].

Los ensayos se han realizado en un banco de pruebas de recirculación mecánica de Mondragon Unibertsitatea (Figura 2). El banco de pruebas está compuesto por dos cajas de transmisión equivalentes (denominadas "prueba" y "transmisión") con relaciones de engranajes inversas, que están conectadas por dos ejes, uno de ellos dividido en dos partes. Se inserta un embrague de carga en la sección dividida del eje y un brazo de palanca permite cargar el sistema girando uno de los extremos del embrague mientras el otro permanece fijo. Luego, se aprietan ocho pernos para acoplar ambos extremos del embrague y se retira el brazo de palanca, dejando ambas cajas de cambios precargadas a un par prescrito. La cantidad de par se determina colocando un número diferente de discos de peso específico tirando del brazo de palanca y el valor exacto se puede medir en un transductor de par ubicado dentro del circuito. Finalmente, el motor de tracción hace girar el eje principal que está conectado al eje dividido mediante las cajas de cambios de prueba y transmisión, cerrando así el circuito mecánico. De esta manera, el par necesario para girar el sistema es igual a la pérdida de par dentro del circuito, lo que permite reducir el tamaño del motor de tracción manteniendo un alto par dentro del circuito. Entre las características principales del banco de ensayos, cabe destacar el entre-eje de 110 mm y la velocidad del motor (hasta 10000 rpm) lo que permite realizar ensayos a altas velocidades lineales.

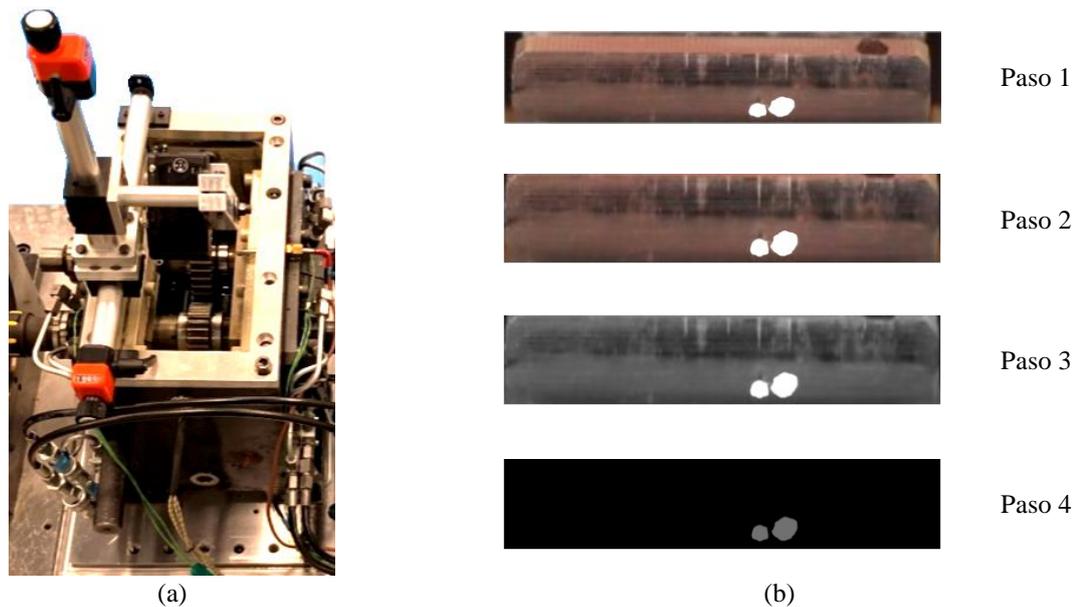
Figura 3: (a) Utillaje para tomar fotografías del área dañada de cada diente y (b) pasos seguidos para cuantificar el área dañada por picaduras.

Durante los ensayos, se han realizado paradas programadas cada $5 \cdot 10^6$ ciclos con el objetivo de hacer un seguimiento a la evolución del área dañada. Para ello, se han tomado fotografías de todos los dientes empleando un utillaje (ver Figura 3(a)). Una vez tomadas las fotos, se ha desarrollado un procedimiento en Matlab para cuantificar el área dañada por picaduras. Los pasos seguidos son los siguientes (Figura 3(b)):

- Paso 1: Resaltar en blanco el área dañada.
- Paso 2: Recortar el área del flanco.
- Paso 3: Convertir a escala de grises.
- Paso 4: Aplicar un filtro gaussiano, detectar los píxeles y cuantificar el porcentaje de área dañada.

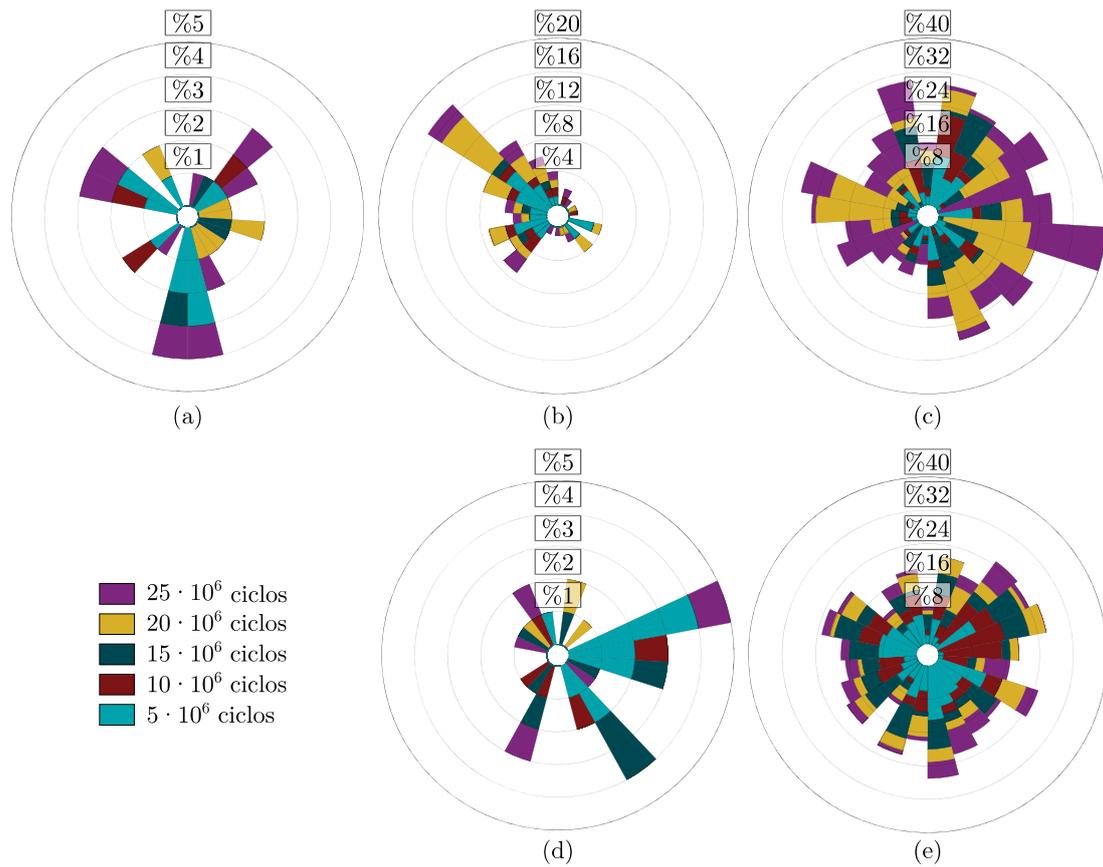
Figura 5: Evolución del área dañada de todos los dientes: (a) 95,5 Nm y 70°C, (b) 112,5 Nm y 70°C, (c) 225 Nm y 70°C, (d) 112,5 Nm y 90°C y (e) 225 Nm y 90°C

Se ha seguido este procedimiento para todos los dientes y se ha recogido esta información en una gráfica como la mostrada en la Figura 5, donde cada diente se representa mediante un sector angular, radialmente se recoge el porcentaje del área dañada y los colores hacen referencia a los ciclos realizados. De esta forma, se puede ver de forma visual la evolución de todos los dientes.

En la condición de 95,5 Nm y 70°C (Figura 5(a)), en la primera revisión ($5 \cdot 10^6$ ciclos) había 8 dientes dañados, mientras que, en la segunda revisión ($10 \cdot 10^6$ ciclos), los mismos dientes se mantenían dañados, sin que se hayan dañado más dientes. En la tercera revisión ($15 \cdot 10^6$ ciclos), otros tres dientes han sufrido fatiga superficial y el área dañado ha crecido. A los $20 \cdot 10^6$ ciclos, se han dañado 5 dientes más. Al finalizar el ensayo, $25 \cdot 10^6$ ciclos, se observa que a algunos dientes no han mostrado fatiga superficial y otros han sobrepasado el límite de 4%.

En la condición de 112,5 Nm y 70°C (Figura 5(b)), en la primera revisión ($5 \cdot 10^6$ ciclos) había 12 dientes dañados, aunque el área dañado era menor al 4%. En la segunda revisión ($10 \cdot 10^6$ ciclos), dos dientes más han sido afectados y el porcentaje dañado ha aumentado. En la tercera revisión ($15 \cdot 10^6$ ciclos) ha aumentado la fatiga superficial de los dientes que estaban afectados. A los $20 \cdot 10^6$ ciclos, además del crecimiento del área dañado, ha aparecido fatiga superficial en tres dientes más. Al finalizar el ensayo, $25 \cdot 10^6$ ciclos, se observa que 5 dientes no han mostrado fatiga superficial y en los 5 más dañados, el área dañado es aproximadamente del 8%.

En la condición de 225 Nm y 70°C (Figura 5(c)), desde la primera revisión ($5 \cdot 10^6$ ciclos) han aparecido 5 dientes con un área dañado mayor a 8%. A medida que avanzaba el ensayo, más dientes se han dañado y al final del ensayo ($25 \cdot 10^6$ ciclos), a diferencia de los ensayos previos, todos los dientes han mostrado signos de picaduras, siendo el área dañado de 12 dientes superior al 24%.

En la condición de 112,5 Nm y 90°C (Figura 5(d)), en la primera revisión ($5 \cdot 10^6$ ciclos) había 6 dientes dañados y aunque ha ido creciendo el número de dientes dañados durante el ensayo, al final del ensayo ($25 \cdot 10^6$ ciclos), únicamente 8 dientes han tenido fatiga superficial.

En la condición de 225 Nm y 90°C (Figura 5(e)), se puede observar que la evolución del daño ha sido muy uniforme en todos los dientes. En la primera revisión ($5 \cdot 10^6$ ciclos), únicamente un diente no mostraba signos de fatiga superficial y al final del ensayo ($25 \cdot 10^6$ ciclos), en 5 dientes el área dañado ha sido superior al 24%.

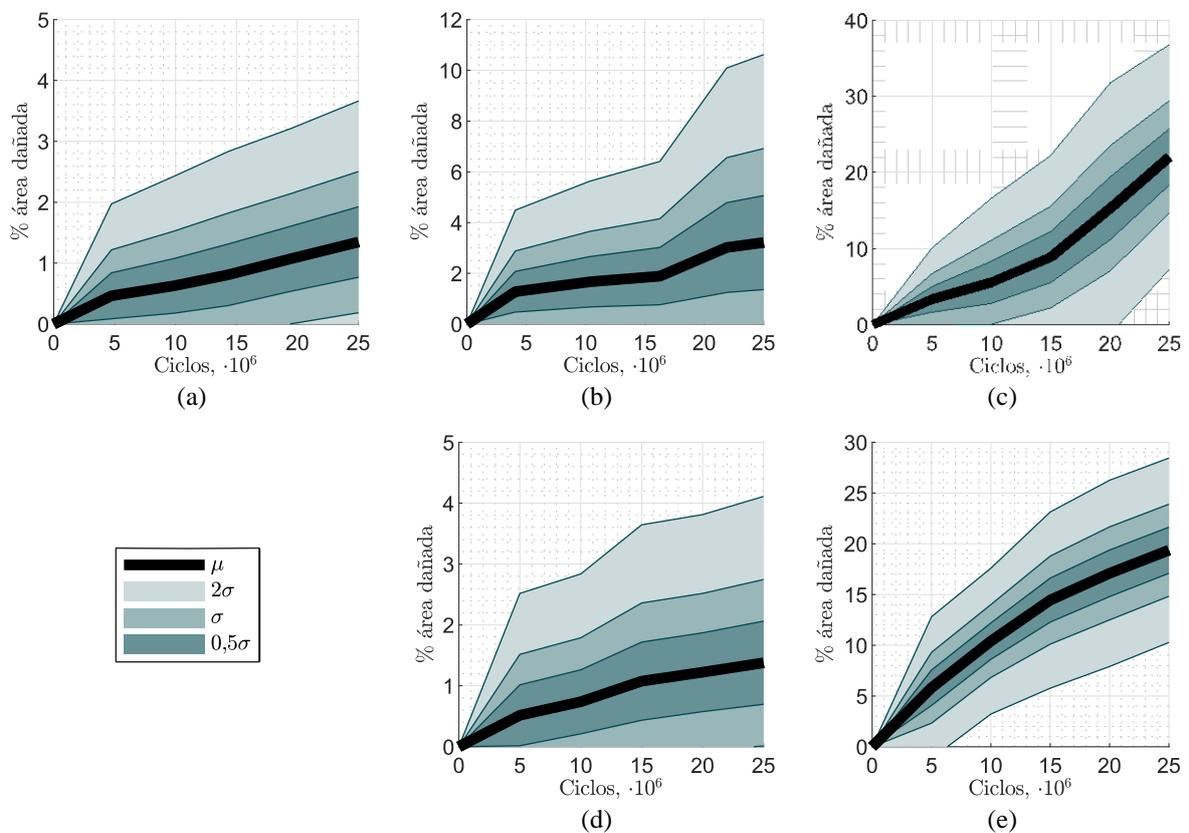
Figura 6: Evolución de la media del área dañada: (a) 95,5 Nm y 70°C, (b) 112,5 Nm y 70°C, (c) 225 Nm y 70°C, (d) 112,5 Nm y 90°C y (e) 225 Nm y 90°C

Por otro lado, también se ha recogido la media aritmética de todos los dientes medidos, así como las bandas relativas a la desviación estándar (Figura 6). En la condición de 95,5 Nm y 70°C (Figura 6(a)), se observa que el daño ha sido pequeño y su evolución relativamente lenta. En la condición de 112,5 Nm y 70°C (Figura 6(b)), se ha repetido la tendencia observada en la condición de ensayo 1, mientras que en la condición de 225 Nm y 70°C (Figura 6(c)) se puede ver un incremento exponencial con valores de área dañado muy altos. En cuanto a las condiciones de 90°C (Figura 6(d) y (e)) se ve que el crecimiento se estabiliza.

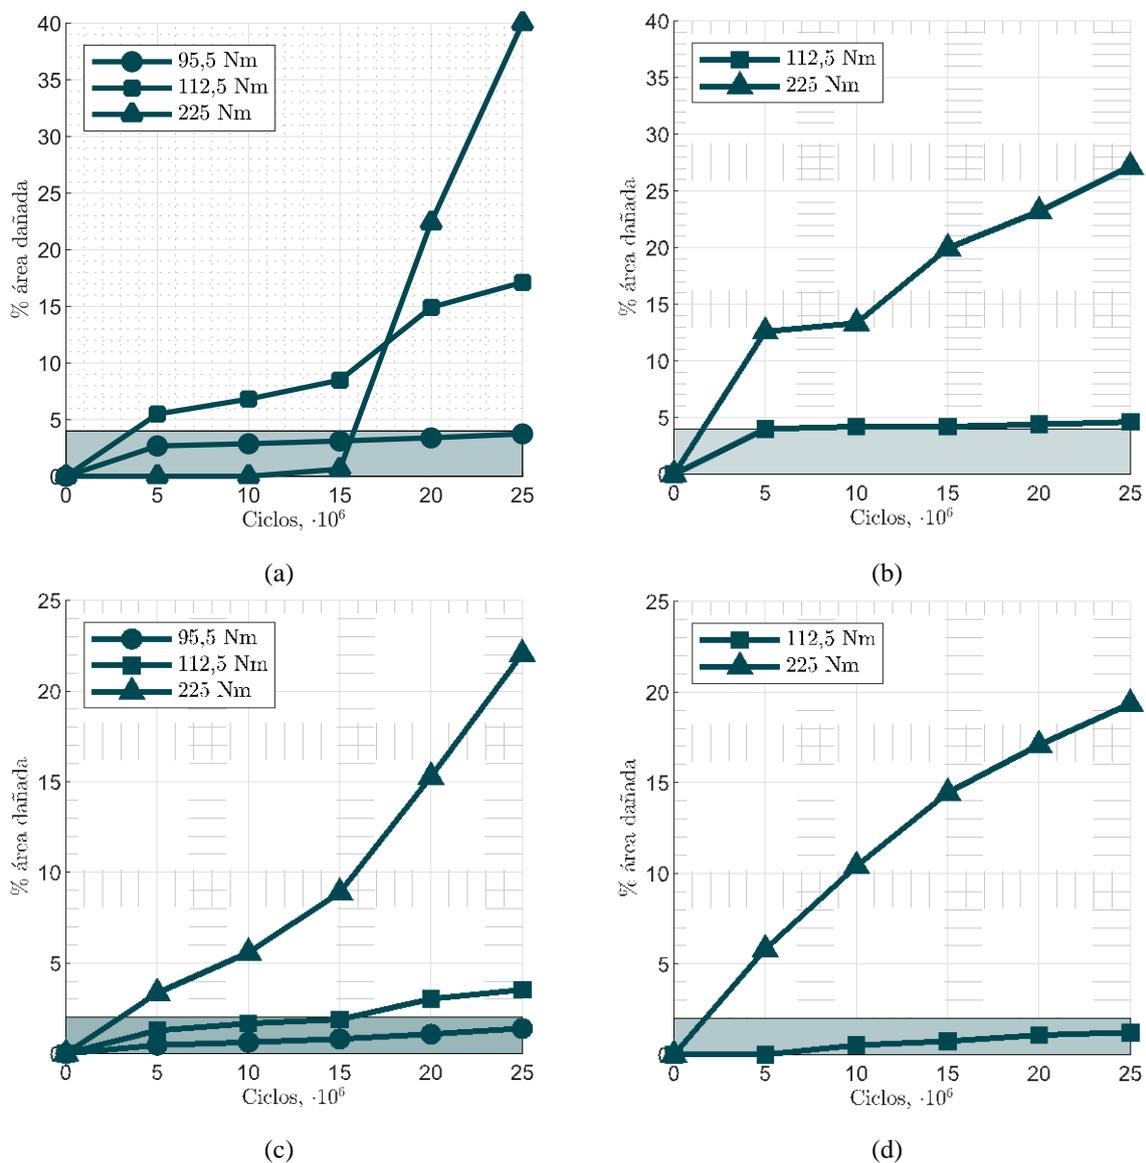
Figura 7: Evolución del diente más dañado (a) 70°C y (b) 90°C y evolución de la media del área dañada de todos los dientes (c) 70°C y (d) 90°C.

A medida que aumenta el par, en general aumenta el área dañada, tanto el diente más dañado (Figuras 7(a) y (b)) como la media de todos los dientes (Figuras 7(c) y (d)). Sin embargo, ese no es el caso de 225 Nm y 70°C donde el diente más dañado no está por encima del resto de condiciones hasta el final del ensayo. Comparando las gráficas de diente más dañado frente a la media del área dañada, en general, es más representativo

En cuanto al efecto de la temperatura, se observa a diferencia de otros trabajos [31], se ha ralentizado el crecimiento de las picaduras a mayor temperatura: a 70°C el crecimiento ha sido exponencial en los casos más exigentes (225 Nm) mientras que a 90°C se ha estabilizado el crecimiento. La razón de esta diferencia con respecto a los trabajos de la literatura científica, es que, al disminuir el espesor de película de lubricante ocurre un fuerte desgaste, a diferencia de lo que ocurre en los trabajos de la literatura donde los engranajes son cementados. El desgaste de los engranajes hace que las picaduras disminuyan o incluso desaparezcan.

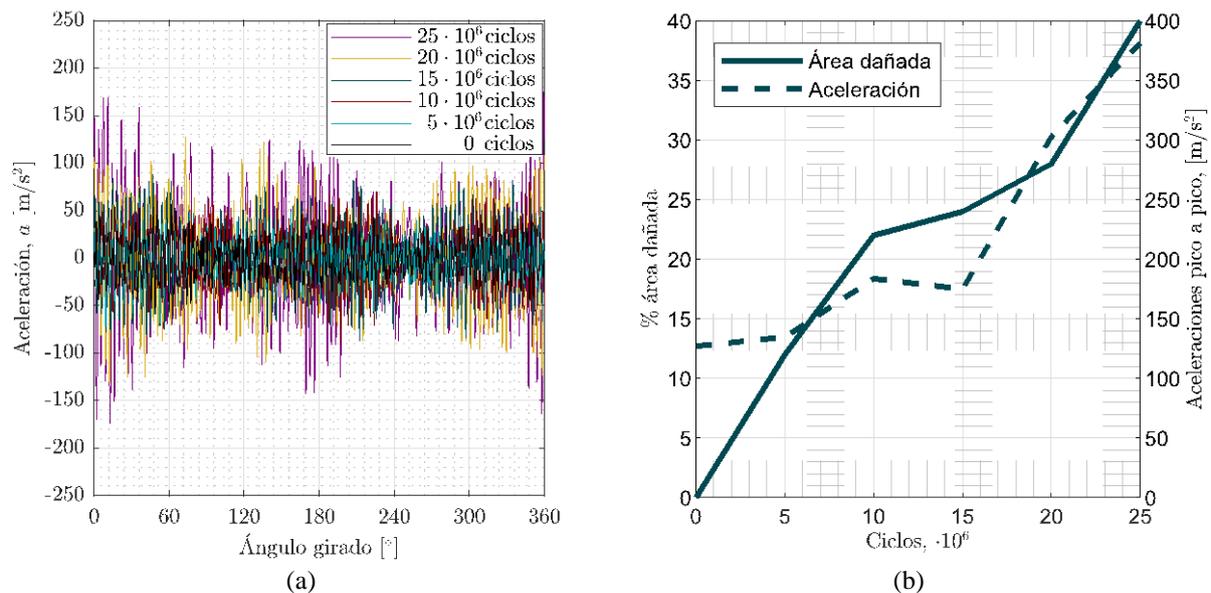
Figura 8: Vibraciones medidas para el caso 225 Nm y 70°C: (a) señal temporal durante una revolución del piñón y (b) valor pico a pico.

A medida que ha evolucionado el ensayo, se han medido las vibraciones generadas por la caja reductora. A continuación, se muestra, a modo de ejemplo el caso del ensayo 4 (225 Nm y 70°C). En la Figura 8(a), se puede observar las vibraciones medidas durante una revolución completa y como el piñón tiene 25 dientes, cada 14,4° engrana un nuevo diente. Se puede observar que la amplitud más baja ocurre en el tramo 240-300°, que corresponde a los dientes z16 a z21. Atendiendo a la Figura 5, son los dientes que menos daño han experimentado. Al contrario, la amplitud de la vibración aumenta a medida que se acerca en las zonas de 360°, donde se concentran los dientes más dañados.

En la Figura 8(b) se puede observar que la amplitud de la vibración ha ido aumentando a medida que avanzaba el ensayo. Asimismo, los valores pico a pico también aumentan y tienen correlación directa con el área más dañada. Sin embargo, cabe destacar que el % del área dañada corresponde con el diente con mayor nivel de picaduras mientras que las vibraciones recogen las vibraciones de toda la transmisión.
